ESTÁNDARES URBANÍSTICOS (m2/viv)

DENSIDAD DE POBLACIÓN

ANALISIS
 En el análisis de los estándares urbanísticos del Reino de Granada, Baza, cumple con todas las medias estudiadas. Destaca por un gran espacio público que dentro del casco histórico es la Alcazaba, que actualmente se encuentra en un estado de abandono y ruina. Los demás parámetros son lo aceptados como media general tras comparar los diferentes cascos históricos.
 Se puede apreciar el grado de abandono del centro histórico de Baza, tanto en su despoblación como en el estado de sus edificios que aunque declarados de alto nivel patrimonial se encuentran bastante deteriorados. Existe ya un plan de reactivación del casco histórico de Baza en el que se detallan características necesarias para el embellecimiento de las fachadas, nuevos usos de las parcelas existentes y la aparición de nuevos equipamientos.

DIAGNOSTICO
 A través de este análisis podemos observar que la evolución que ha sufrido el casco histórico no ha sido la más deseable pero que se está tratando de poner solución. Al planteamiento ya propuesto creo que se quedan algunos puntos sin resolver que impulsarían y darían una nueva vida al centro de la ciudad.

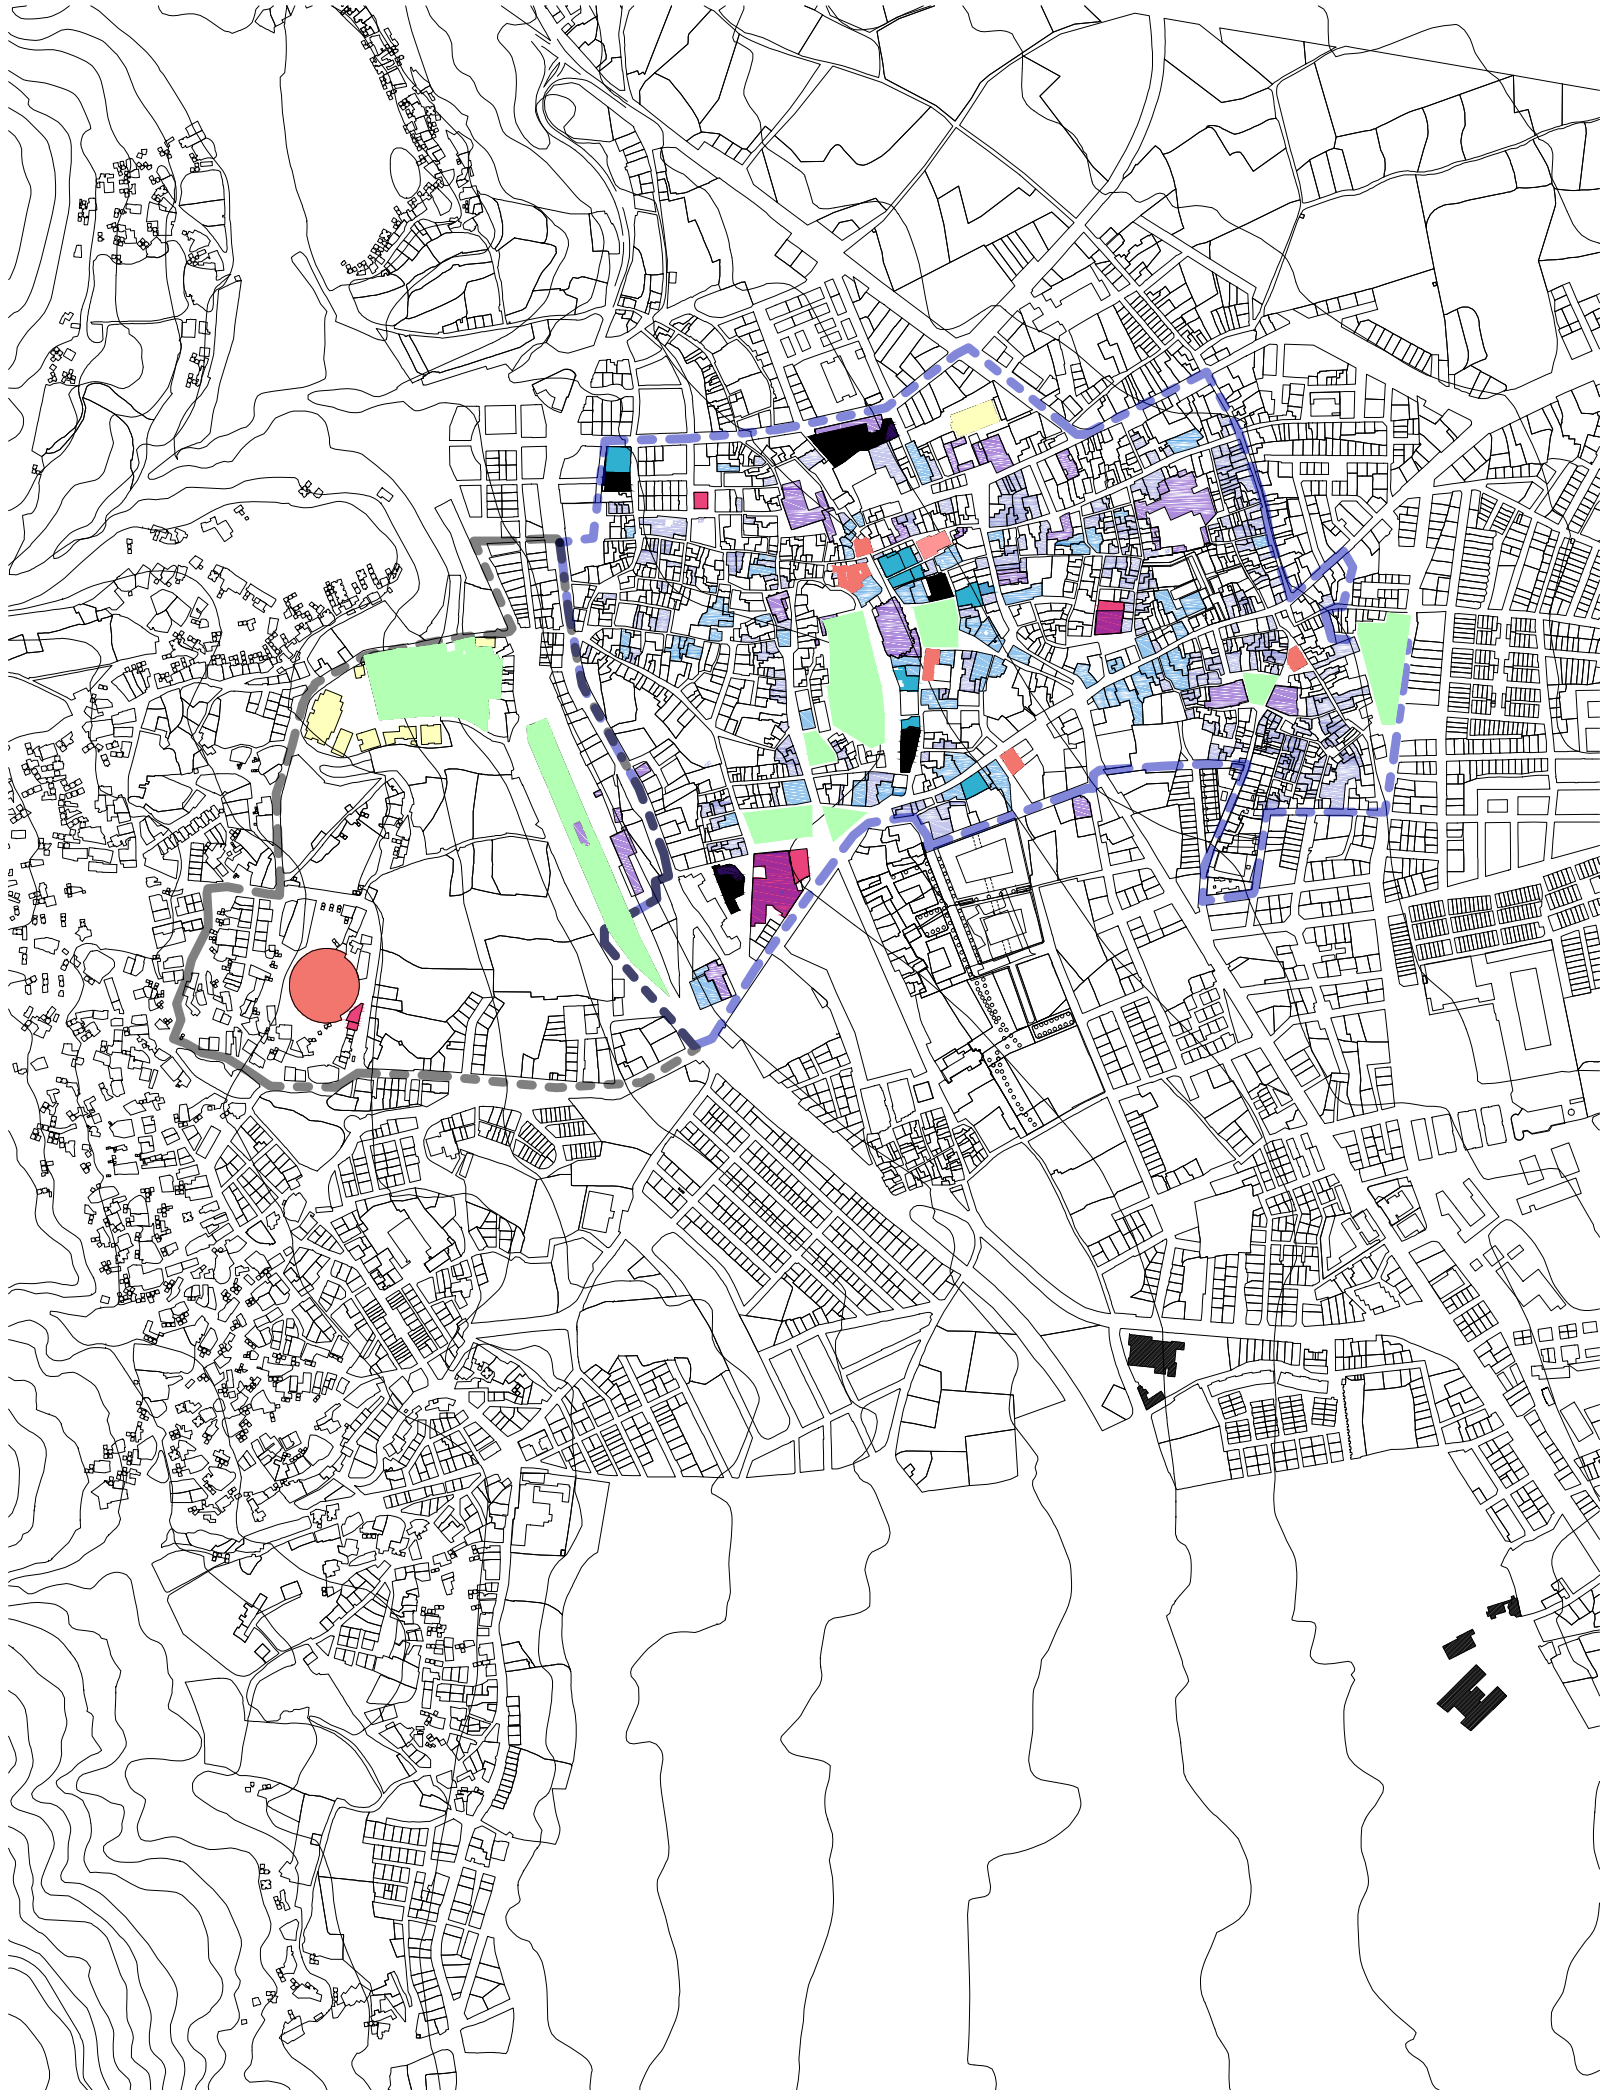
- Límite del Casco Histórico Actual
- Límite del Casco Histórico Propuesto
- Bien de interés cultural
- Edificio de alto valor arquitectónico
- Edificio de valor singular tipológico

- ACTUACIÓN**
- 1. Ampliación del Casco Histórico de Baza**
 El centro histórico actual está bien catalogado y muy detallado pero se olvidan de que el barrio de Las Cuevas es también parte de la historia de la ciudad y que como tal se debe de proteger porque está en proceso de abandono y despoblación. Actualmente existe un vacío que puede servir como nexo de unión entre ambos barrios que antiguamente era la estación del ferrocarril, luego pasó a ser una escuela taller y hoy día solo sirve de estacionamiento ocasional, el ferial y el mercadillo semanal de la ciudad. Es un espacio que cuenta con muchas posibilidades de actuación y creo que es necesario que se unan ambos barrios para cuidar la memoria histórica del pueblo.
